INFORME: ARQUITECTA MUNICIPAL DE OBRAS Y SERVICIOS
REFERENCIA: 13LUR-2024/00335
ASUNTO: INUNDACIONES
SOLICITANTE: DIRECTOR DEL AREA DE TERRITORIO
FECHA: 19 DE MARZO DE 2024

1.- DESCRIPCION DE LA SITUACION SURGIDA**10 de marzo 1ra marea (pleamar) a las 4:15 h (↑2,2 m)**

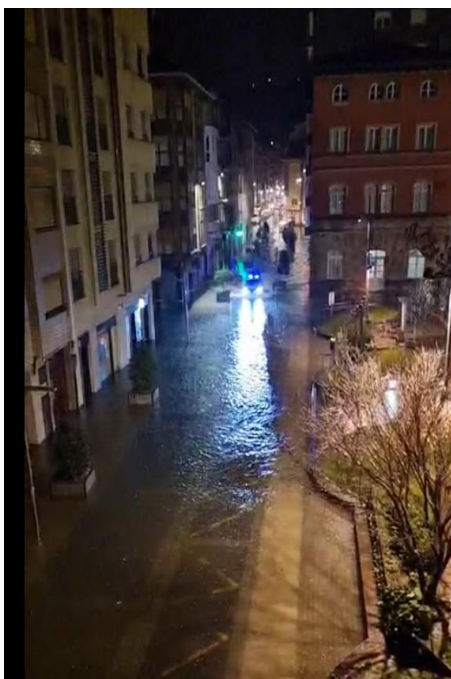
11/03/2024 calle Obieta

De la imagen incluida en este apartado se deduce que hay aproximadamente unos 55 cm de agua acumulada en la calle Obieta.

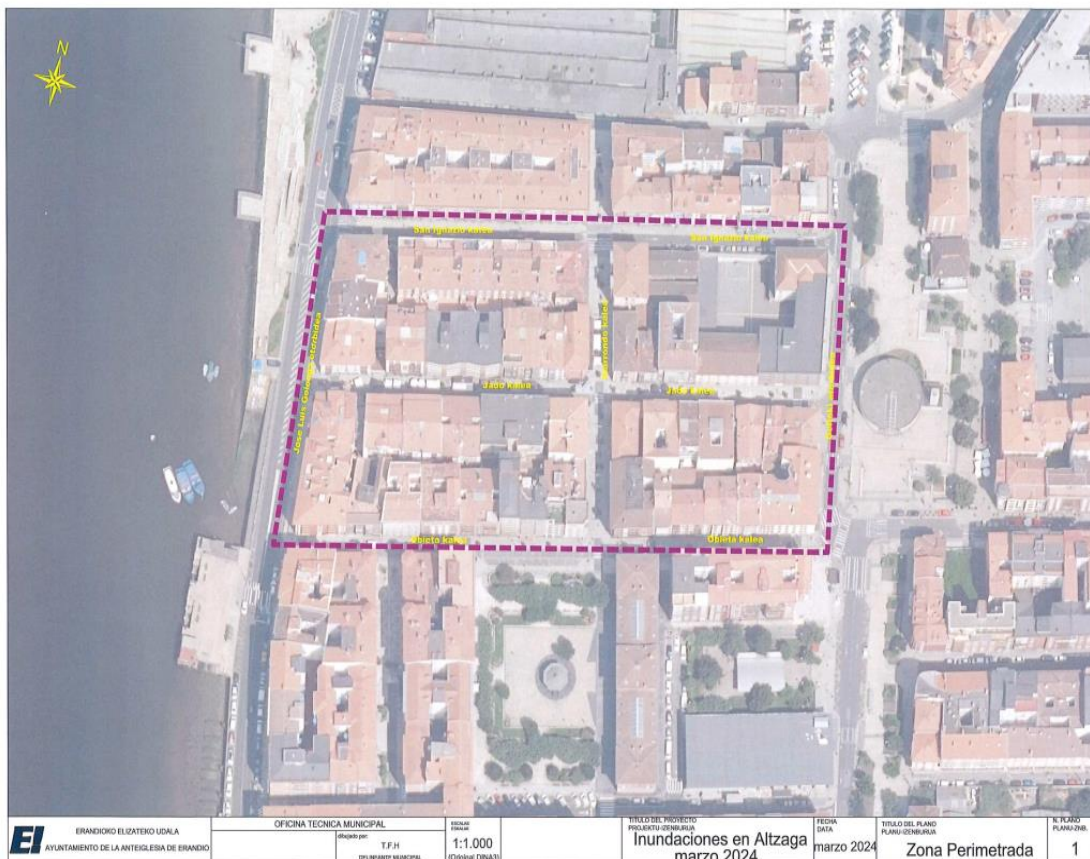
El agua ha llegado también a las calles Jose Luis Goioaga, Urdaneta, San Ignazio, Jado, Ibarra y Geltoki y en este caso se produce una clara afección a comercios, y comunidades -garajes- a excepción de la calle Urdaneta. Se señala a continuación la zona donde se ha producido la afección.

Concretamente en los garajes de la calle San Ignazio el agua acumulada ha alcanzado aproximadamente 80 cm.

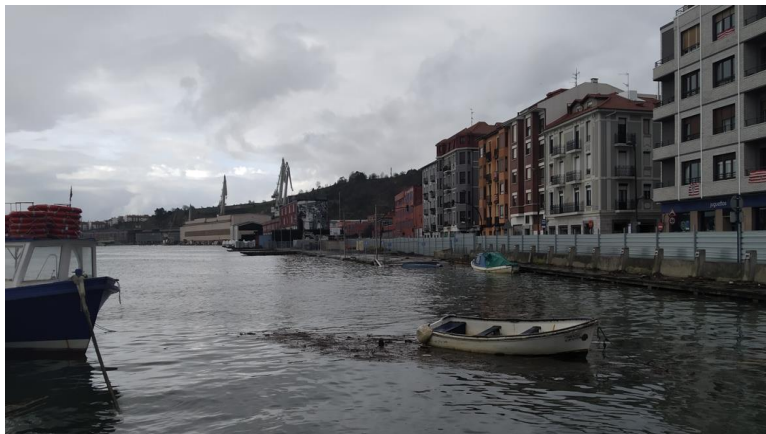
11/03/2024 embarcadero

En este caso la ría no se desborda.

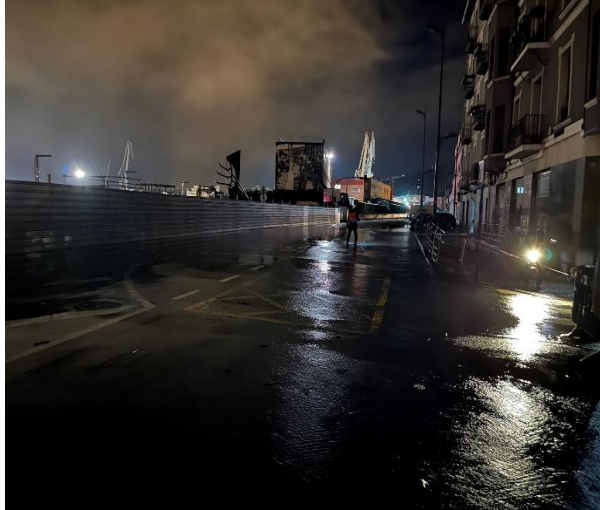
5:50 h

Lo que parece evidenciarse es que media hora más tarde de la pleamar, la zona del embarcadero, la que actualmente se encuentra en obras, sigue estando anegada.

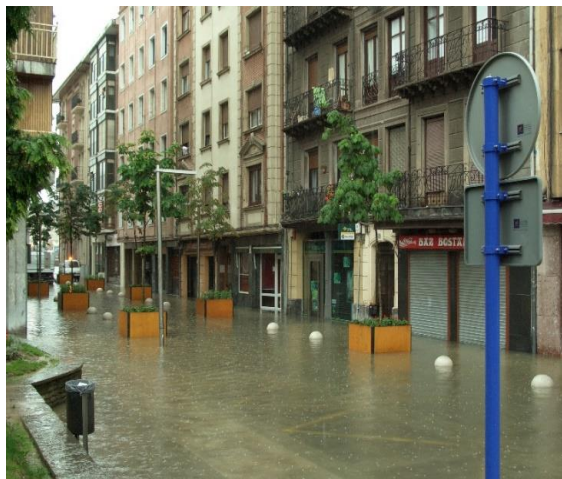
1/06/2008 Calle Obieta

Se adjunta a continuación una imagen de la calle Obieta con una situación similar a la producida esta vez, si bien las calles colindantes en este caso parece que no se vieron afectadas o no consta fotografía de ello.

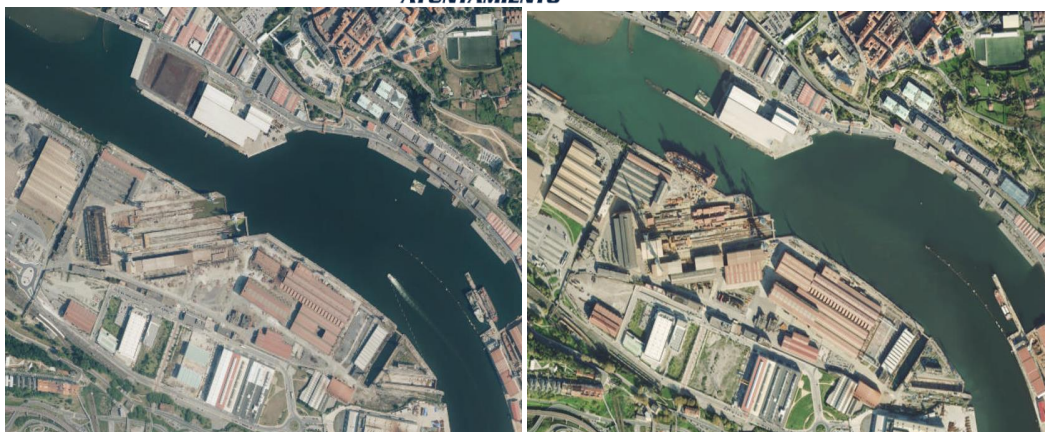
Por otro lado, cabe señalar también otro tipo de actuaciones como son los **rellenos** autorizados por la Autoridad Portuaria, como el ejecutado a partir del año 2018 en la zona de **Navacel** que van reduciendo también el cauce de la ría lo que pudiera incrementar el riesgo de inundaciones en Erandio (fuente geovisor Euskadi).

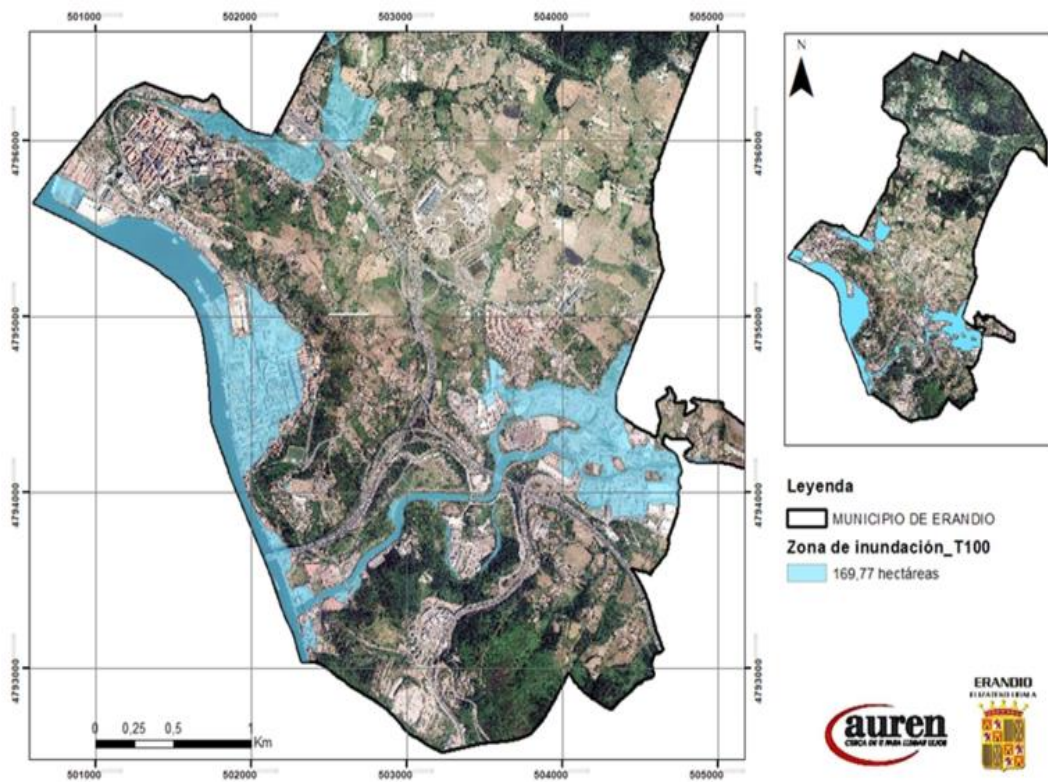
Existe por tanto un alto grado de riesgo que tiene frente a las inundaciones por encontrarse en zona inundable (T 100)

Figura 6. Zona inundable del municipio de Erandio para un periodo de retorno de 100 años. Fuente: elaboración propia. y por la peligrosidad por inundación marina por nivel y olas (Fuente Plan de adaptación al cambio climático de Erandio)

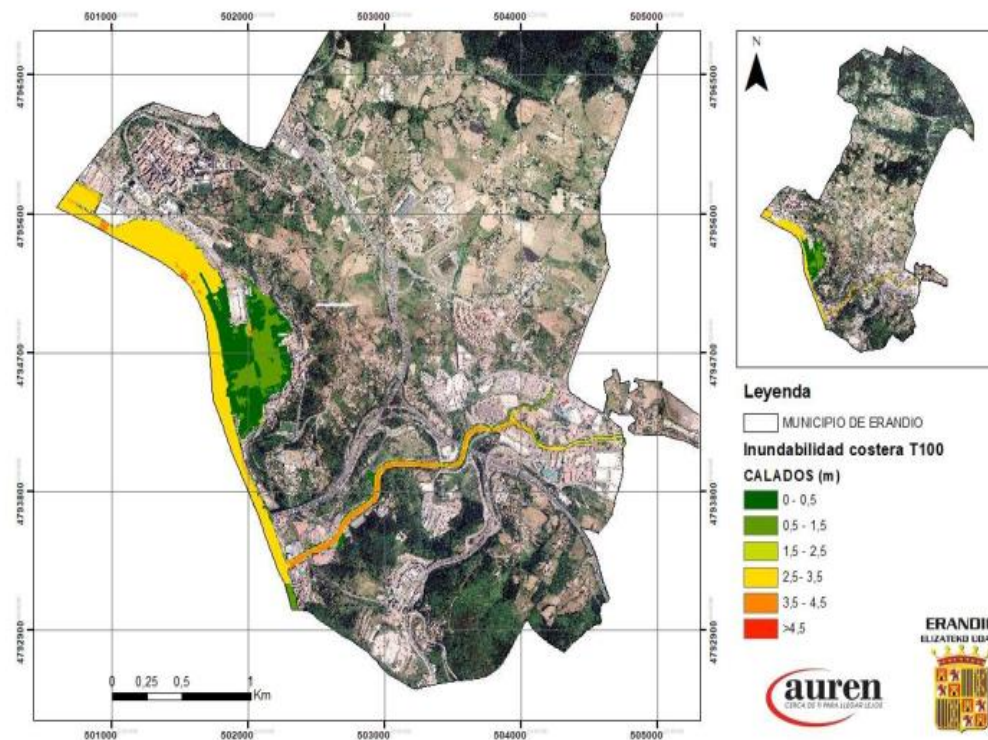
Figura 8. Mapa de Peligrosidad por inundación marina. Nivel y olas. T100 años. Para el municipio de Erandio Fuente: elaboración propia.

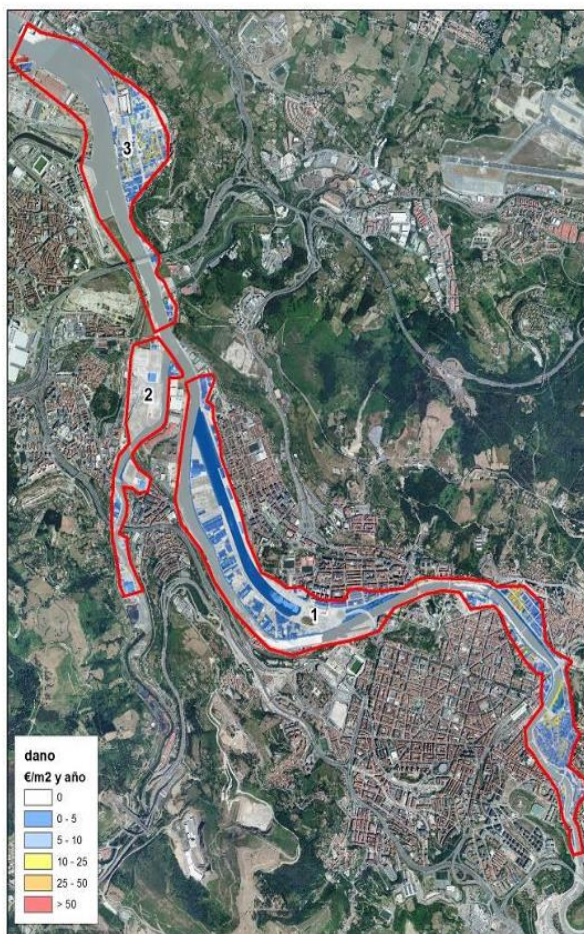
Figura 290.- Delimitación de zonas en la ARPSI de Bilbao-Erandio.

Estimándose en el caso de Erandio-Lutzana un 31,3% suma total de daños delimitadas sobre edificios y vehículos incluyéndose en la Fase 2 en función de la magnitud de riesgo donde también se encuentran Barakaldo (Fase 3) y Bilbao (Fase 1).

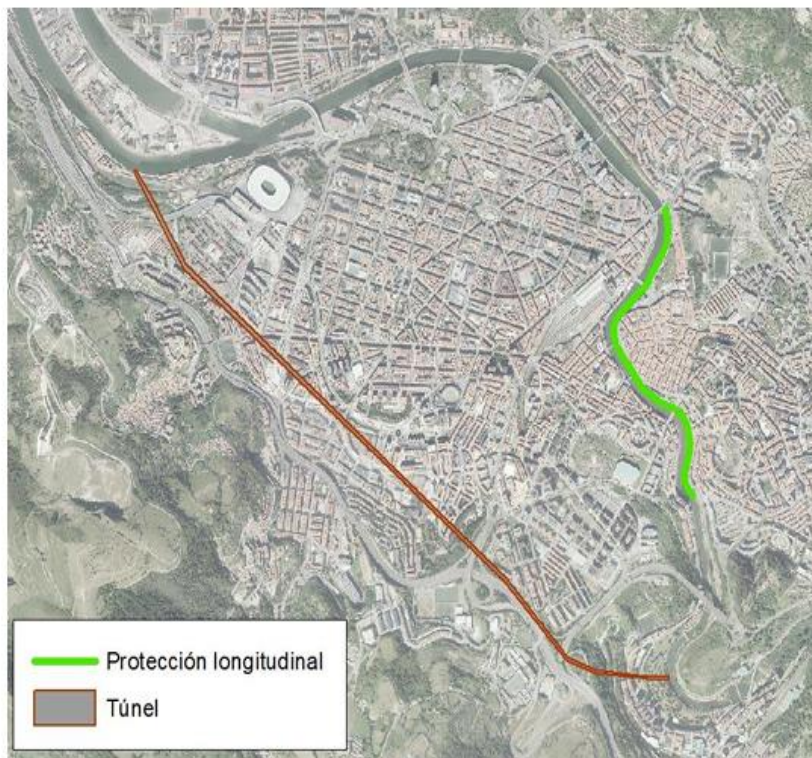
Figura 292.- Túnel by-pass hidráulico y protección longitudinal entre Atxuri y Ayuntamiento de Bilbao

La actuación 15 del presente documento (Anejo 3.2) propone la creación de un **túnel by pass** como medida principal de actuación ya que esta medida disminuye significativamente el riesgo a la inundación pero propone sea completada por la implantación de una protección de borde de 1m de altura en la margen derecha de la ría como protección longitudinal.

El túnel nace en La peña y llega hasta Olabeaga, con una sección de una altura de 12 metros y anchura de 18 metros, y longitud de 3.290 m siendo capaz de trasportar un caudal máximo de 1.000 m³/s que se activará únicamente en crecidas y ésta se considera y así esta declarada: de interés general.
